INFORMATIVO TÉCNICO

001

13.12.2016

ALTERAÇÃO DE PORTFÓLIO

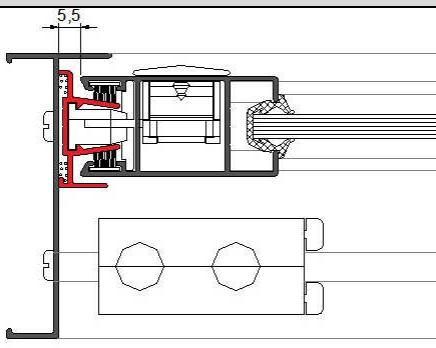
Fechamento lateral

Os itens abaixo do sistema AGLO 2.5 foram substituídos tendo em vista a eficácia do perfil SK302 que pode ser utilizado tanto na lateral dos marcos quanto nas junções centrais das folhas, sendo assim, os itens SK008, SK291, SK043 e SK192 serão retirados de portfólio.

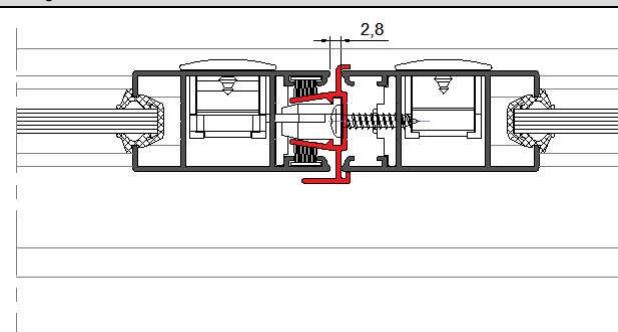
Fechamento central

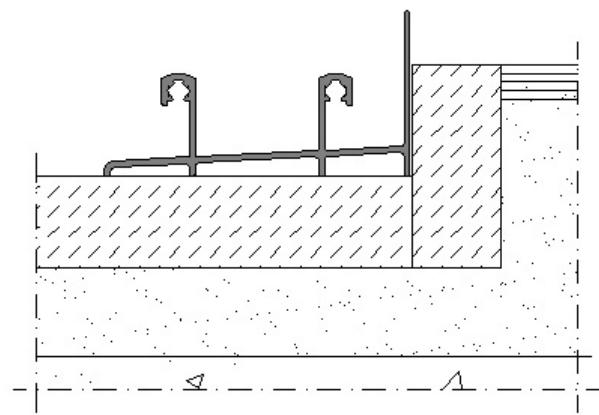
ANTES

Com essa alteração o fabricante evita ter obstáculos no piso sendo desnecessária operação de desabe da aba interna.

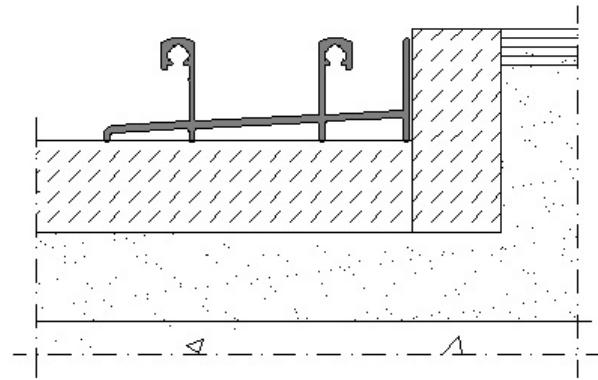
DEPOIS
